## PROCES-VERBAL DESCRIPTIF

M'être transporté ce jour, le 06 Juin 2019 à 11 H 02 sur la commune de CABANNES – 40, Hameau des Lavandes à l'effet de procéder à la description exacte et détaillée des biens qui y sont situés et qui appartiennent à :

Le bien dont s'agit est cadastré sur la commune de CABANNES (13) – 40, Hameau des Lavandes- Section AE n°84 – Lieudit Lotissement Hameau des Lavandes pour une contenance de 04a 75ca.

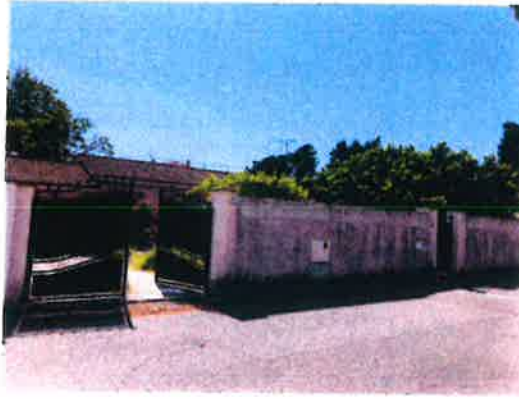
Photo n°1.

Elle consiste en une parcelle de terre entièrement clôturée sur laquelle il s'élève une maison de plain-pied.

Les clôtures consistent en un mur bâti partiellement chapéronné par des tuiles de type canal.

L'accès sur la propriété s'effectue depuis la voie publique par une ouverture de portail métallique à un battant (accès piéton) et une ouverture de portail métallique à deux battants (accès voiture).

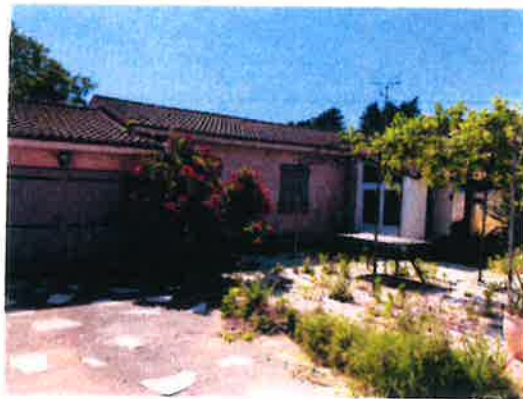
- La façade Ouest par une porte en bois peinte à deux battants – Photo n°2.
- La façade Est par une porte en bois à un battant – Photo n°11.

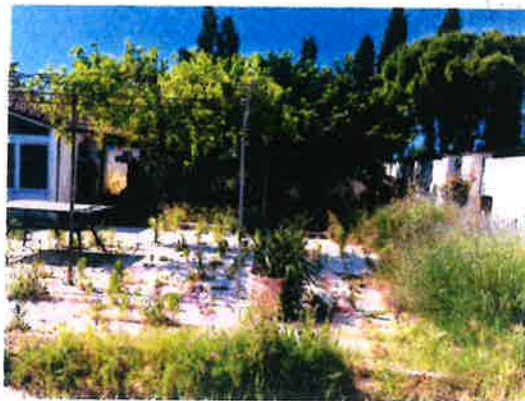
Photo n°3.

Le jardin est planté de différents arbres et/ou arbustes. L'ensemble est non entretenu et envahi d'herbes hautes.

Ce jardin est agrémenté d'une terrasse exposée Ouest dont le sol est recouvert de dalles. Des herbes hautes se développent au niveau des joints.

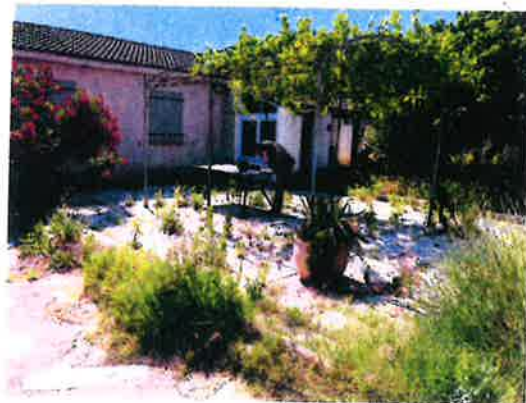
Photo n°9.

Il est fixé sur cette terrasse une pergola.

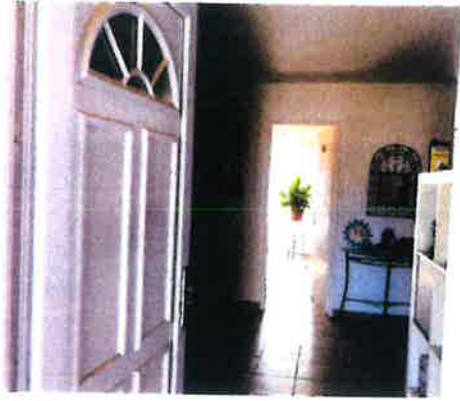
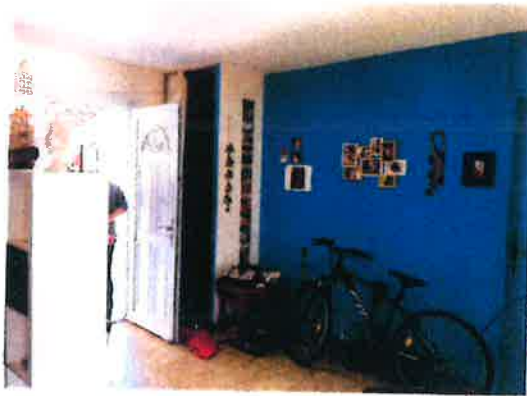
L'ensemble présente un aspect défraîchi. Des traces d'infiltration sont visibles.

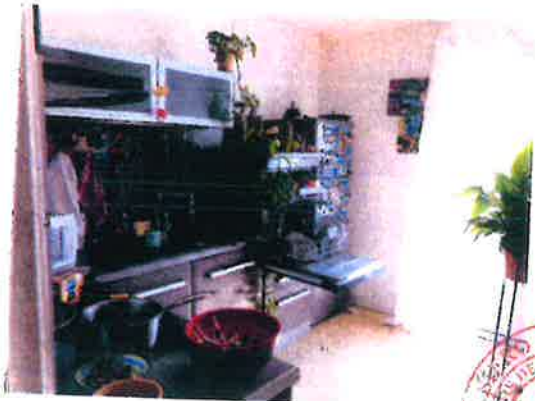
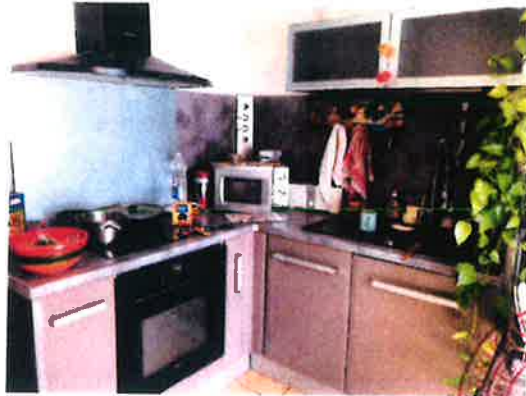
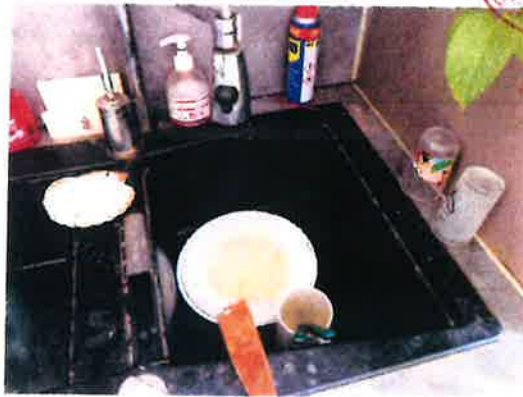
Le sol est recouvert d'un carrelage de grès. Différents carreaux sont fendus.

L'ensemble présente un aspect particulièrement vétuste. Les lieux ne sont pas entretenus.

L'ensemble est particulièrement sale et n'est pas entretenu.

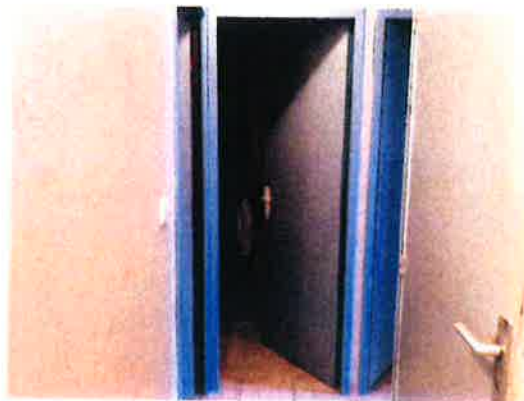
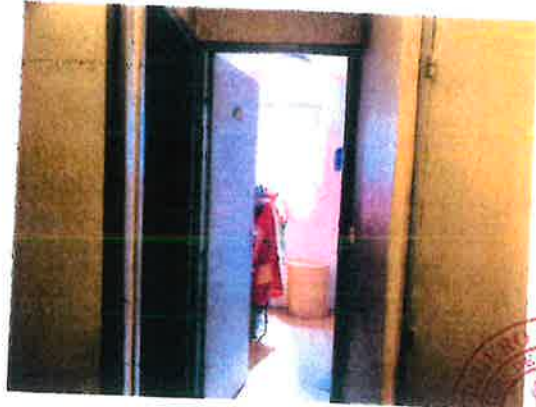
L'ensemble présente un aspect particulièrement vétuste et défraîchi.

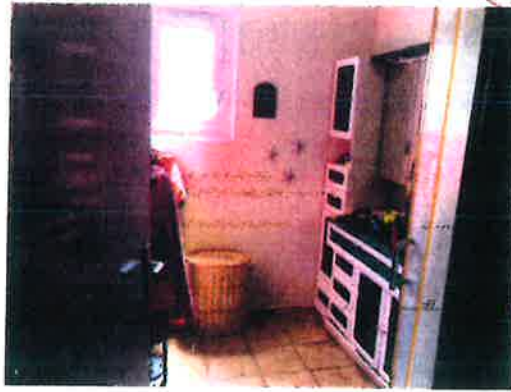
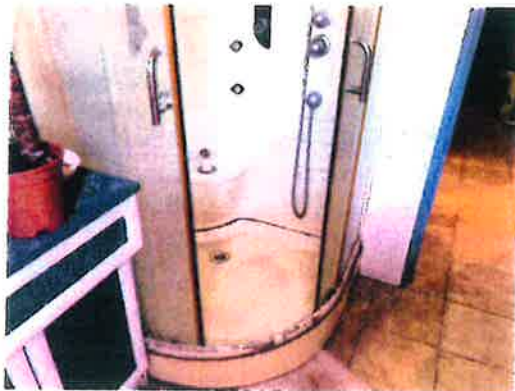
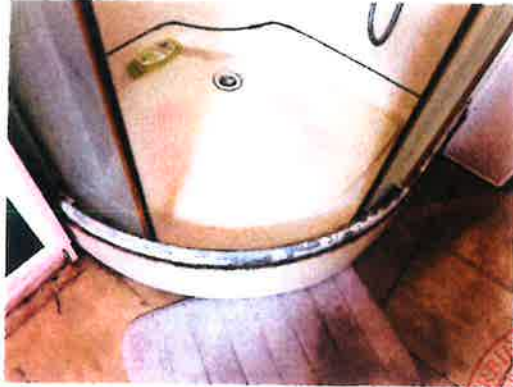
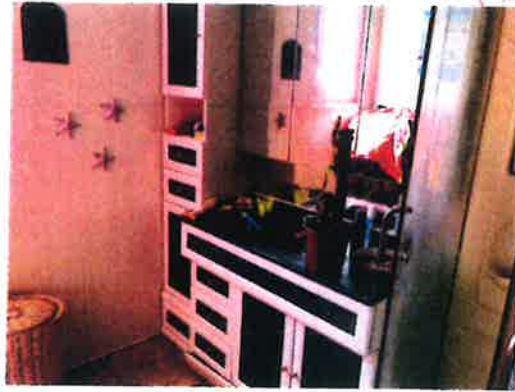
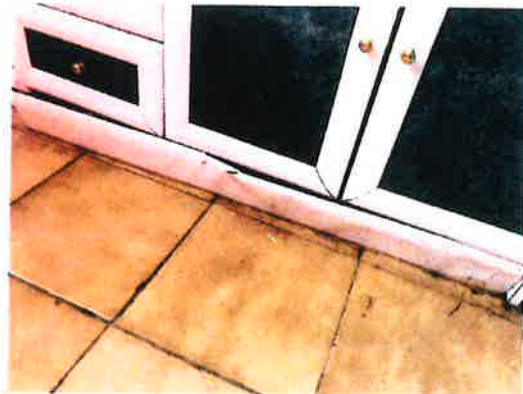
Cette pièce est équipée d'une cabine de douche et d'un lavabo avec meuble intégré. L'ensemble est vétuste et non entretenu. Des fuites d'eau sont visibles.

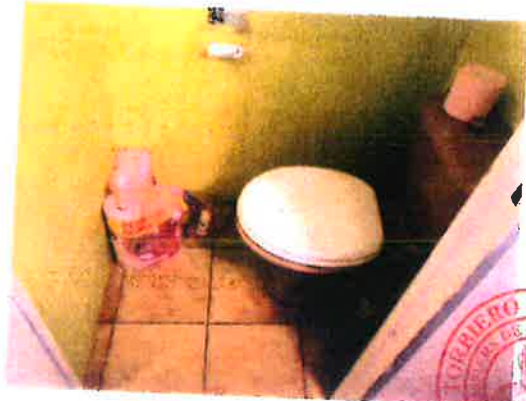
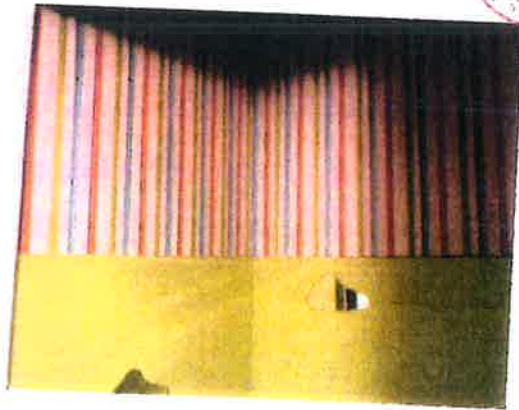
Cette pièce est équipée d'un cabinet d'aisance à chasse dorsale. L'ensemble présente un aspect vétuste et défraîchi.
