## Résumé de l'expertise n° 19060108

**Diagnostic de performance énergétique – logement (6.1)**

N° : .....19060108  
Valable jusqu'au : .....05/06/2029  
Type de bâtiment : .....Habitation (en maison individuelle)  
Année de construction : ...1983 - 1988  
Surface habitable : .....87,26 m<sup>2</sup>  
Adresse : .....40, Hameau des Lavandes  
13440 CABANNES

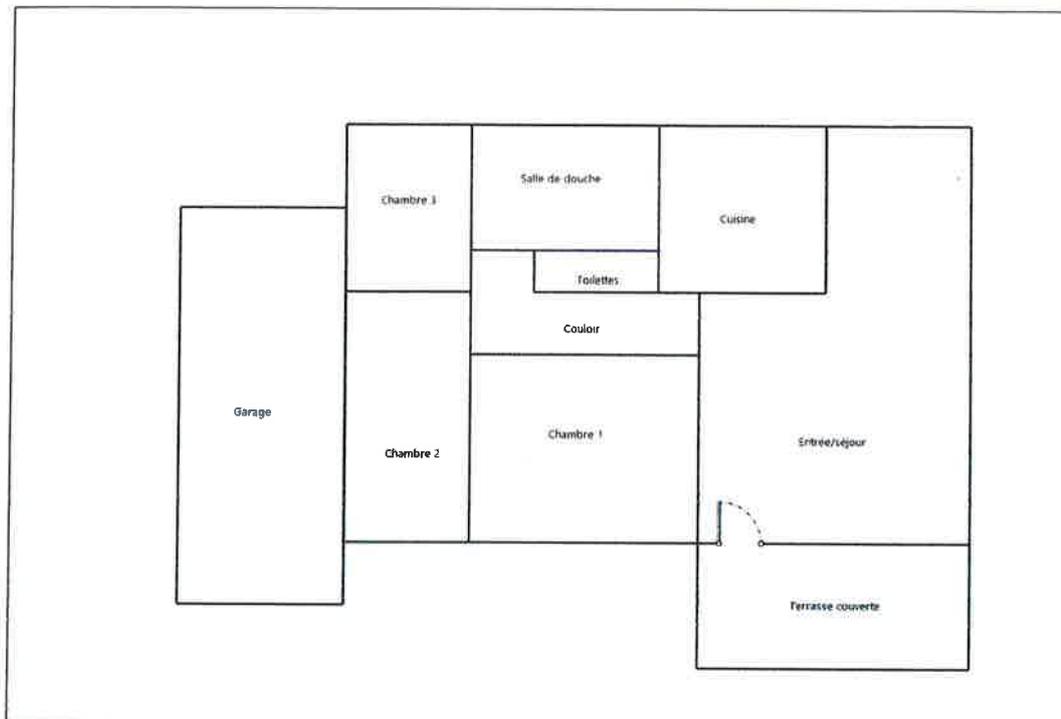
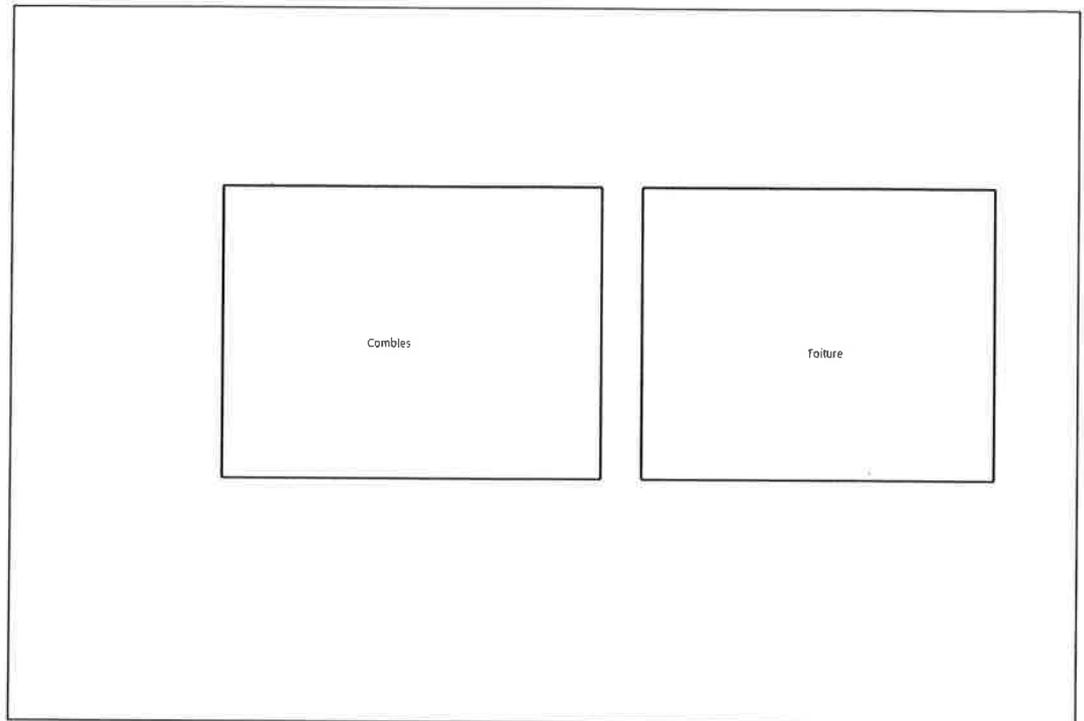
7.1 - Annexe - Schéma de repérage

Conduit en fibro-ciment		Dalles de sol	<p>Nom du propriétaire :  <b>M. BERRARD Loïc</b>                      Adresse du bien :  <b>40, Hameau des Lavandes</b>  <b>13440</b>  <b>CABANNES</b></p>
	Conduit autre que fibro-ciment		Carrelage	
	Brides		Colle de revêtement	
	Dépôt de Matériaux contenant de l'amiante		Dalles de faux-plafond	
	Matériau ou produit sur lequel un doute persiste		Toiture en fibro-ciment	
	Présence d'amiante		Toiture en matériaux composites
