Résumé de l'expertise n° FIX1/18/IMO/1092

Adresse : **1 RUE FRANZ EHRLE RESIDENCE LES COMBES**

Commune : **84140 MONTFAVET**

BATIMENT B1 4EME ETAGE APPARTEMENT 8 Lot numéro 1072 APPARTEMENT / 6 CAVE,

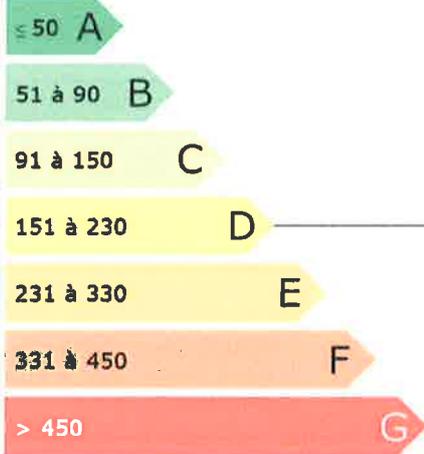
Consommation conventionnelle : 205 kWh_{EP}/m².an
 sur la base d'estimations à l'immeuble / au logement

205
kWh_{EP}/m².an

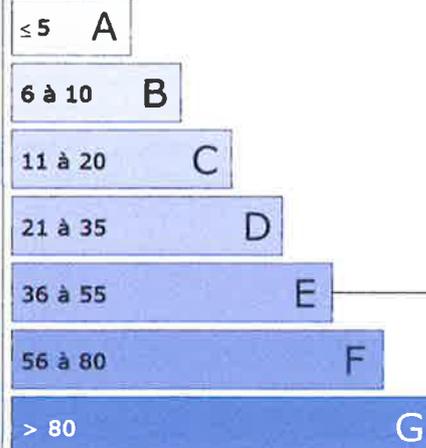
Estimation des émissions : 48 kg_{éqCO2}/m².an

48
kg_{éqCO₂}/m².an
