## PROCES-VERBAL DESCRIPTIF

M'être transporté ce jour, le 06 Juin 2019 à 11 H 02 sur la commune de CABANNES – 40, Hameau des Lavandes à l'effet de procéder à la description exacte et détaillée des biens qui y sont situés et qui appartiennent à :

Le bien dont s'agit est cadastré sur la commune de CABANNES (13) – 40, Hameau des Lavandes- Section AE n°84 – Lieudit Lotissement Hameau des Lavandes pour une contenance de 04a 75ca.

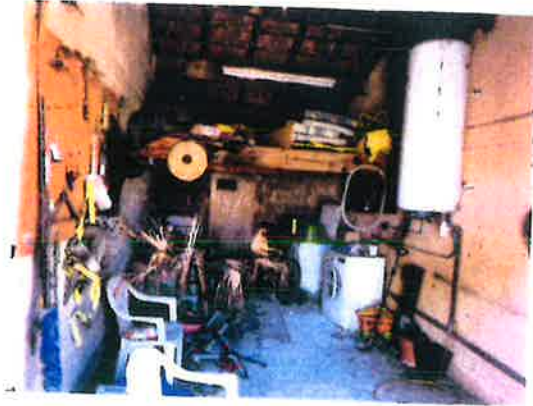
Photo n°10.

Le sol est recouvert d'une dalle en béton.

Les murs sont en parpaings bruts et/ou recouverts d'un crépi moucheté de couleur ocre.

La toiture à deux pentes est recouverte de tuiles plates mécaniques. La charpente est en bois.

Il est aménagé une mezzanine de construction artisanale.

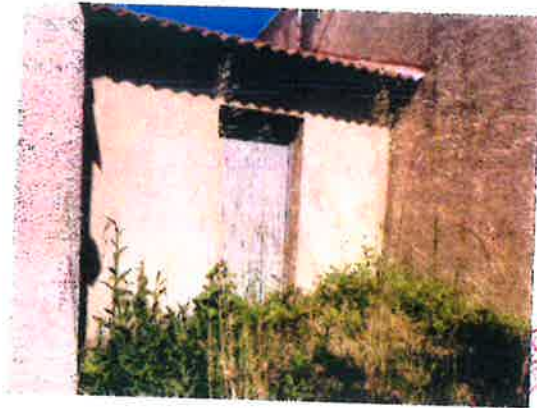
- La façade Ouest par une porte en bois peinte à deux battants – Photo n°2.
- La façade Est par une porte en bois à un battant – Photo n°11.

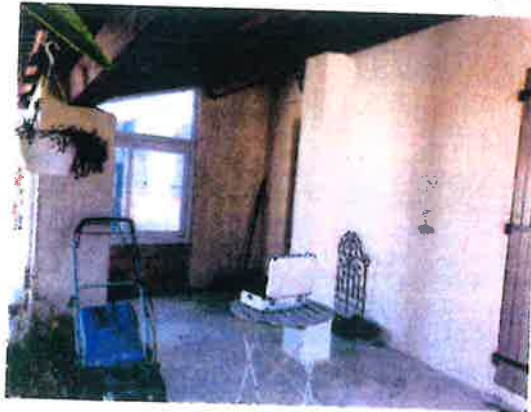
Photo n°12.

En pied de façade Ouest, j'observe une terrasse abritée.

Le sol est recouvert d'une dalle en ciment brut.

La couverture est assurée par une toiture à une pente avec charpente bois recouverte de tuiles mécaniques plates.

Cet espace est protégé - côté Nord - par un mur bâti sur lequel il est fixé des vitres avec châssis mobiles ou fixes.

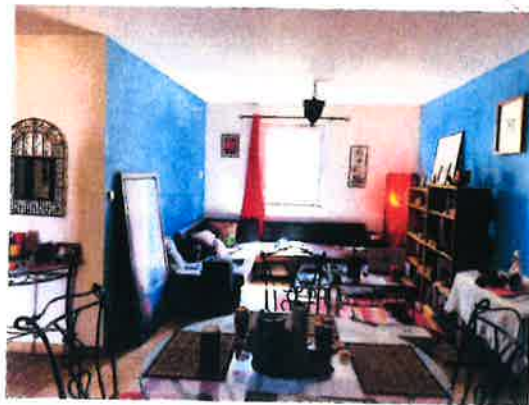
Photo n°15.

Le sol est recouvert d'un carrelage de grès sale.

L'ensemble présente un aspect défraîchi.

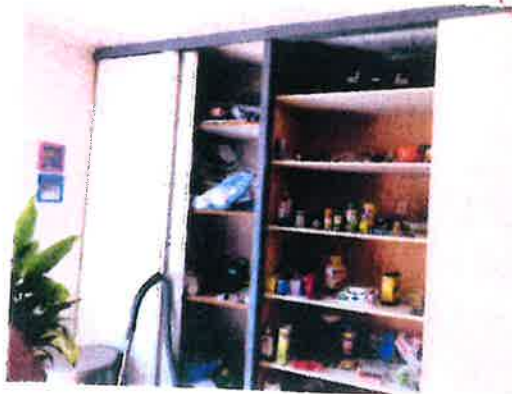
Photo n°18.

Contre le mur Sud, il existe un placard avec portes coulissantes. L'intérieur de ce placard est aménagé de différentes étagères en mélaminé blanc.
